# Kettenhäuser

## Beschreibung Haustyp

Im Quartier Elmschenhagen-Süd befinden sich ca. 60 Häuser dieses Typs. Die Gebäude sind in den Jahren 1977 bis 1979 errichtet worden. Bei den Gebäuden handelt es sich um eingeschossige Bungalowhäuser mit je einer Wohneinheit. Die Grundform der Gebäude bildet einen Winkel mit einem Gartenhof, welcher direkt an die Nachbarhäuser angrenzt. So entstehen Atrien zwischen den Häusern. Die Gebäude haben ein Flachdach. Die Terrassen zu den Gartenhöfen sind mit einer auskragenden Stahlbetonplatte überdacht. Als kleinen Anbau gibt es einen unbeheizten Abstellraum, welcher von außen zugänglich ist.

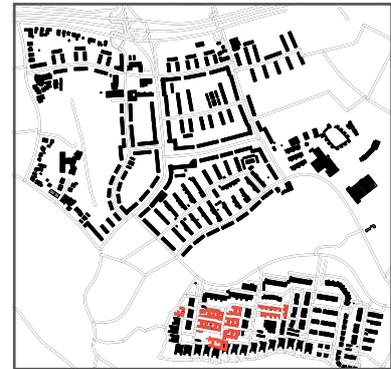
Die Außenwände der Kettenhäuser bestehen aus einem zwei-schaligen Mauerwerk mit einer Innenschale aus einem Poroton-Stein, einer Zementmörtelfuge und einem außenliegenden Kalksandverblendstein. Aufgrund von Rissen im Verblendstein und dadurch ein-tretender Feuchtigkeit wurde in den 1980er-Jahren ein Wärmedämm-verbundsystem (WDVS) mit 3 cm Dämmung aufgetragen. Dieses WDVS ist heute noch vorhanden. Die Fassaden zum Gartenhof bestehen aus einem Poroton-Stein mit einer Vorhangfassade aus Eternit-platten ohne Dämmung. Es wird empfohlen, die noch aus der Bauzeit stammenden Dämmfassaden entsprechend den heutigen energeti-schen Anforderungen zu erneuern.
